***Veterinaria.com.pt* 2009; Vol. 1 Nº 1: e12**
(publicação inicial em Junho de 2008)

UM CASO DE HIDRÓMETRA EM CABRA DA RAÇA SERRANA

HYDROMETRA IN SERRANA GOATS: A CASE

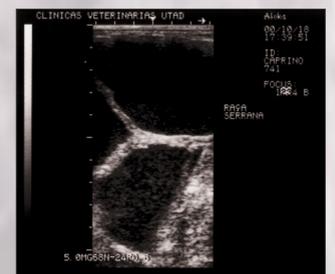
Fig. 1- Hidrómetra. Imagem obtida por via transrectal. Observa-se uma grande quantidade de fluido no interior do útero, representada pelas áreas anecogénicas, as quais se encontram centralmente delimitadas pelas paredes uterinas justapostas.

Os sinais ecográficos obtidos (Fig. 1) formam uma imagem anecogénica, que corresponde à acumulação de líquido no lúmen uterino. Estas áreas estão delimitadas por reflexões ecogénicas que representam as paredes dos cornos uterinos, pouco espessas (distendidas) e dobradas. Foi possível visualizar, em tempo real, o movimento de conteúdo celular (Fig. 2).

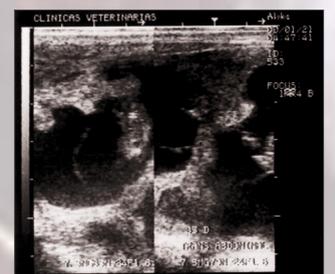
Fig. 3- Gestação avançada em caprino. Observar os placentomas. A área ecogénica na parte inferior da imagem corresponde ao feto.

Este diagnóstico deve ser diferenciado da gestação a partir dos 40 dias, onde se identificam neste caso, os placentomas (Fig. 3), as membranas fetais (Fig. 4) e o(s) feto(s). O diagnóstico diferencial com uma gestação inferior a 35 dias (Fig. 5) é mais difícil, pelo que se recomenda, nestas situações, um novo exame ecográfico após aproximadamente um mês. Outros diagnósticos diferenciais considerar são as endometrites e piómetras, nas quais o conteúdo é mais ecogénico.

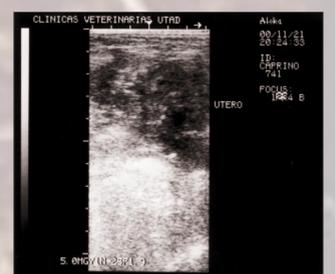
Fig. 5- Gestação de 25 dias. No sonograma da esquerda observam-se planos da vesícula embrionária (VE). No sonograma da direita é possível visualizar o embrião (E), no qual se detectaram em tempo real os batimentos cardíacos. B- Bexiga.
